Via Mercanti, 11-11/a	Toponimo	
Tav. PRG 2.2	Quadrante F-9	Zona PRG E.1

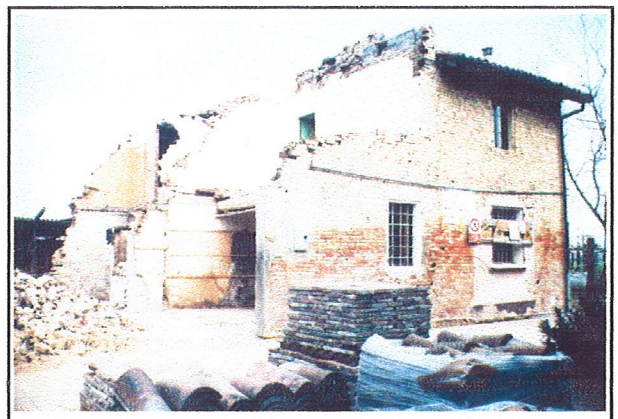
FOTOGRAFIA IDENTIFICATIVA

Edificio a elementi contigui in parte crollato a seguito del sisma del 15 ottobre 1996 e ora in corso di ricostruzione.
