| <b>Via</b> | Vittoria, 6-6/a-6/b-6/c-6/d | <b>Toponimo</b> | C. Tirelli (IGM) |

| <b>Giudizio sintetico sul valore dell'insediamento</b> | discreto valore ambientale | | |

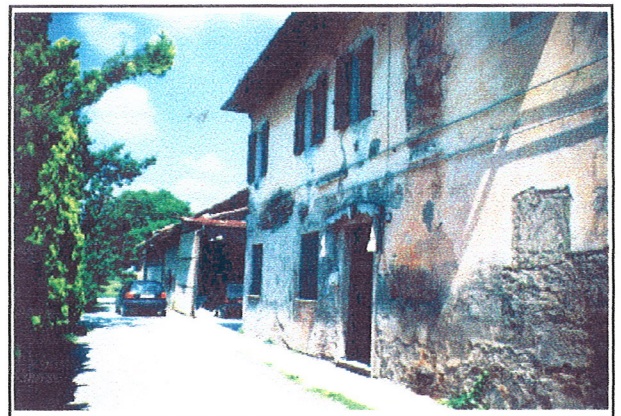
FOTOGRAFIA IDENTIFICATIVA

Edificio a elementi contigui sviluppato in pianta rettangolare su due livelli con copertura a quattro acque e colmo costante. Sul fronte sud nella parte a servizi vi è una finta finestra decorata. Nell'area dell'insediamento vi è un rustico in aderenza al quale sono stati costruiti di recente altri corpi di fabbrica anche in strutture precarie.
