Via Capri, 6	Toponimo		
Tav. PRG 2.2	Quadrante C-3	Zona PRG E.5

Edificio principale			
<input checked="" type="checkbox"/> Riconoscibile	Tipologia	impianto di sollevamento	
<input type="checkbox"/> Parzialmente riconoscibile	Interventi	nessuno	
<input type="checkbox"/> Non riconoscibile	Dest. d'uso	servizi agricoli	
Altri edifici riconoscibili <input type="checkbox"/> SI <input checked="" type="checkbox"/> NO		Tipologia	
		Dest. d'uso	
Edifici recenti presenti <input type="checkbox"/> SI <input checked="" type="checkbox"/> NO		Tipologia	
		Dest. d'uso	
Altri elementi di pregio <input type="checkbox"/> SI <input checked="" type="checkbox"/> NO		Descrizione	
Giudizio sintetico sul valore dell'insediamento		buon valore ambientale e storico-testimoniale

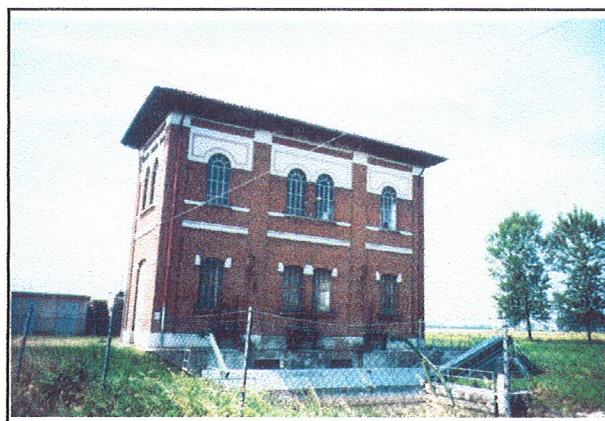
FOTOGRAFIA IDENTIFICATIVA

Impianto di sollevamento in faccia vista del primo Novecento in pianta rettangolare a due livelli con copertura a quattro acque e colmo costante. Presenta le luci leggermente archivoltate al primo livello e archivoltate a tutto sesto al secondo livello. I fronti sono caratterizzati da elementi decorativi tipici dell'epoca: cordoli marcapiano, zoccolatura al piede dell'edificio, lesene, decorazioni nel sottotetto e sulle volte delle luci.
