Via	S. Orsola, 2-7	Toponimo	Merlina	Zona PRG	E.6
Tav. PRG	2.2	Quadrante	G-2

Edificio principale		Tipologia	elementi contigui
<input checked="" type="checkbox"/> Riconoscibile		Interventi	nessuno
<input type="checkbox"/> Parzialmente riconoscibile		Dest. d'uso	servizi agricoli
<input type="checkbox"/> Non riconoscibile			
Altri edifici riconoscibili <input checked="" type="checkbox"/> SI <input type="checkbox"/> NO		Tipologia	elementi contigui
		Dest. d'uso	abitazione
Edifici recenti presenti <input checked="" type="checkbox"/> SI <input type="checkbox"/> NO		Tipologia	capannoni
		Dest. d'uso	servizi agricoli
Altri elementi di pregio <input type="checkbox"/> SI <input checked="" type="checkbox"/> NO		Descrizione	
Giudizio sintetico sul valore dell'insediamento		discreto valore ambientale

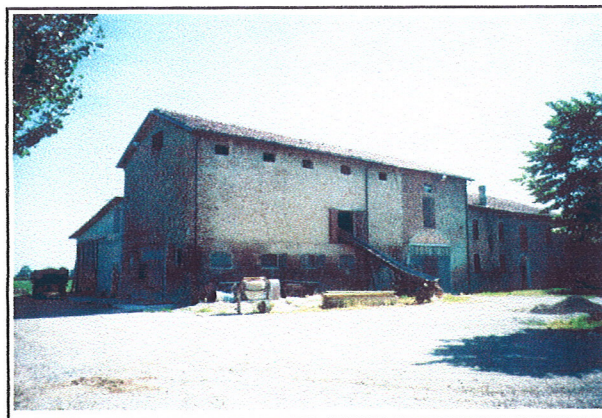
FOTOGRAFIA IDENTIFICATIVA

Edificio a elementi contigui in pianta rettangolare con copertura a due acque sfalsata. La parte civile è su due livelli e presenta luci regolari e simmetricamente distribuite e un ingresso archivoltato. La parte stalla-fienile ha una porta morta archivoltata a sesto ribassato con l'arco tamponato. Nell'area dell'insediamento è presente un altro edificio a elementi contigui che ha subito un intervento di ristrutturazione che ha alterato l'originaria leggibilità. Sono inoltre presenti capannoni di recente costruzione.
