Via	S. Orsola, ?	Toponimo	
Tav. PRG	2.2	Quadrante	G-3
		Zona PRG	E.1

Edificio principale			
<input checked="" type="checkbox"/>	Riconoscibile	Tipologia	elementi contigui
<input type="checkbox"/>	Parzialmente riconoscibile	Interventi	nessuno
<input type="checkbox"/>	Non riconoscibile	Dest. d'uso	in stato di abbandono
Altri edifici riconoscibili <input type="checkbox"/> SI <input checked="" type="checkbox"/> NO		Tipologia	
		Dest. d'uso	
Edifici recenti presenti <input type="checkbox"/> SI <input checked="" type="checkbox"/> NO		Tipologia	
		Dest. d'uso	
Altri elementi di pregio <input type="checkbox"/> SI <input checked="" type="checkbox"/> NO		Descrizione	
Giudizio sintetico sul valore dell'insediamento		discreto valore ambientale

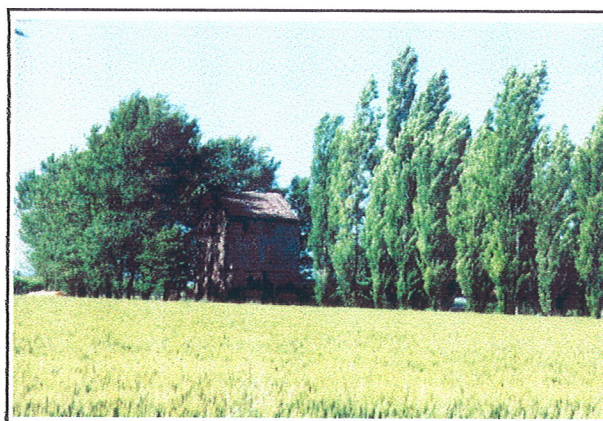
FOTOGRAFIA IDENTIFICATIVA

Edificio a elementi contigui presenta la parte stalla-fienile completamente crollata. La parte civile è su due livelli e sottotetto con copertura a due acque. Le luci sono regolari e simmetricamente distribuite.
