| Via | Apiculatore, 15-15/a | Toponimo | | |

| Edificio principale | | | |
| Giudizio sintetico sul valore dell'insediamento | | buon valore ambientale | |

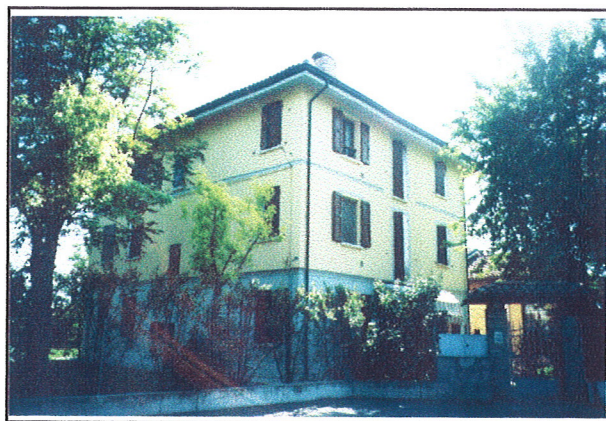
FOTOGRAFIA IDENTIFICATIVA

Casino civile sviluppato in pianta quadrata su tre livelli con copertura a quattro acque. Presenta cordolo marcapiano al secondo livello, luci regolari e simmetricamente distribuite con cornici dipinte. Nell'area dell'insediamento è presente un rustico in pianta irregolare con coperture sfalsate e ad attico su parte del fronte strada.
