| Via San Martino, 80-80/a | Toponimo Balestrazza |
| Tav. PRG 2.2 | Quadrante G-13 Zona PRG E.1 |

| Edificio principale | | Tipologia corpi separati |

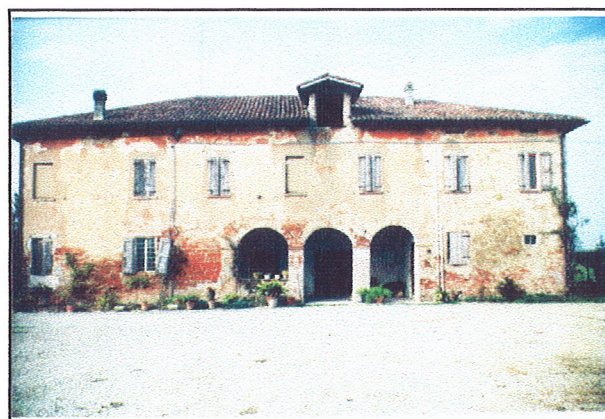
FOTOGRAFIA IDENTIFICATIVA

Insedimento in origine a corpi separati del quale è rimasta la parte civile che si sviluppa in pianta rettangolare su due livelli e sottotetto con copertura a quattro acque e colmo costante. Il fronte è caratterizzato da un portico con tre luci archivolte e da una sopraelevazione ad abbaino. Le luci sono regolari e simmetricamente distribuite. La parte a servizi è stata demolita e sostituita da capannoni di recente edificazione. Nell'area dell'insediamento è presente un edificio residenziale anch'esso di recente costruzione con tipologia cooptata dalla periferia urbana.
