Via	Campagnola confine, 4	Toponimo	
Tav. PRG	2.2	Quadrante	B-2
		Zona PRG	E.1

<b>Edificio principale</b>		<b>Tipologia</b>	elementi contigui
<input checked="" type="checkbox"/>	Riconoscibile	<b>Interventi</b>	nessuno
<input type="checkbox"/>	Parzialmente riconoscibile	<b>Dest. d'uso</b>	in stato di abbandono
<input type="checkbox"/>	Non riconoscibile		
<b>Altri edifici riconoscibili</b> <input checked="" type="checkbox"/> SI <input type="checkbox"/> NO		<b>Tipologia</b>	rustici
		<b>Dest. d'uso</b>	in stato di abbandono
<b>Edifici recenti presenti</b> <input type="checkbox"/> SI <input checked="" type="checkbox"/> NO		<b>Tipologia</b>	
		<b>Dest. d'uso</b>	
<b>Altri elementi di pregio</b> <input type="checkbox"/> SI <input checked="" type="checkbox"/> NO		<b>Descrizione</b>	
<b>Giudizio sintetico sul valore dell'insediamento</b>		discreto valore ambientale

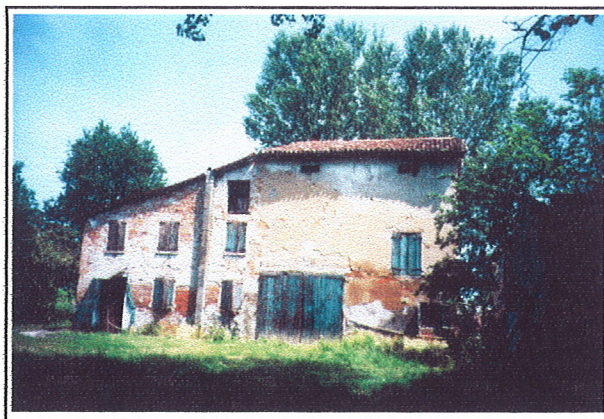
FOTOGRAFIA IDENTIFICATIVA

Edificio a elementi contigui di modeste dimensioni sviluppato in pianta rettangolare con il civile su due livelli e copertura a tettoia e la parte a servizi su tre livelli con copertura a tre acque e colmo sfalsato. Presenta una porta morta con piattabanda in legno. Le luci sono regolari. Nell'area dell'insediamento sono presenti due rustici in avanzato stato di degrado.
