Via Lupi e Sabbietta, 13-13/a	Toponimo	
Tav. PRG 2.2	Quadrante F-3	Zona PRG E.6

Edificio principale			
<input checked="" type="checkbox"/> Riconoscibile	Tipologia	elementi contigui	
<input type="checkbox"/> Parzialmente riconoscibile	Interventi	nessuno	
<input type="checkbox"/> Non riconoscibile	Dest. d'uso	in stato di abbandono	
Altri edifici riconoscibili <input type="checkbox"/> SI <input checked="" type="checkbox"/> NO		Tipologia	
		Dest. d'uso	
Edifici recenti presenti <input type="checkbox"/> SI <input checked="" type="checkbox"/> NO		Tipologia	
		Dest. d'uso	
Altri elementi di pregio <input type="checkbox"/> SI <input checked="" type="checkbox"/> NO		Descrizione	
Giudizio sintetico sul valore dell'insediamento		buon valore ambientale

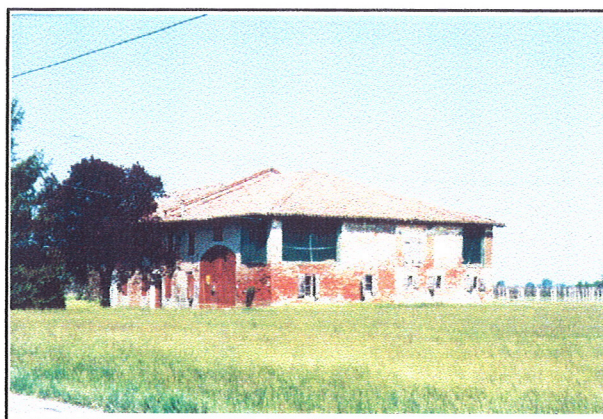
FOTOGRAFIA IDENTIFICATIVA

Edificio a elementi contigui sviluppato in pianta rettangolare su due livelli con copertura a quattro acque e colmo costante, sulla quale è presente il muro tagliafuoco. La parte civile ha l'ingresso archivoltato e luci regolari e simmetricamente distribuite. La parte stalla-fienile presenta la porta morta archivoltata a sesto ribassato.
