<b>Via</b> Spagnoli, 2-2/a	<b>Toponimo</b>
<b>Tav. PRG</b> 2.2	<b>Quadrante</b> F-6 <b>Zona PRG</b> E.1

<b>Edificio principale</b>		<b>Tipologia</b>	elementi contigui del '900
<input checked="" type="checkbox"/> <b>Riconoscibile</b>		<b>Interventi</b>	nessuno
<input type="checkbox"/> <b>Parzialmente riconoscibile</b>		<b>Dest. d'uso</b>	abitazione e servizi agricoli
<input type="checkbox"/> <b>Non riconoscibile</b>			
<b>Altri edifici riconoscibili</b> <input checked="" type="checkbox"/> SI <input type="checkbox"/> NO		<b>Tipologia</b>	rustico
		<b>Dest. d'uso</b>	servizi agricoli
<b>Edifici recenti presenti</b> <input checked="" type="checkbox"/> SI <input type="checkbox"/> NO		<b>Tipologia</b>	baracca
		<b>Dest. d'uso</b>	deposito
<b>Altri elementi di pregio</b> <input type="checkbox"/> SI <input checked="" type="checkbox"/> NO		<b>Descrizione</b>	
<b>Giudizio sintetico sul valore dell'insediamento</b>		buon valore ambientale

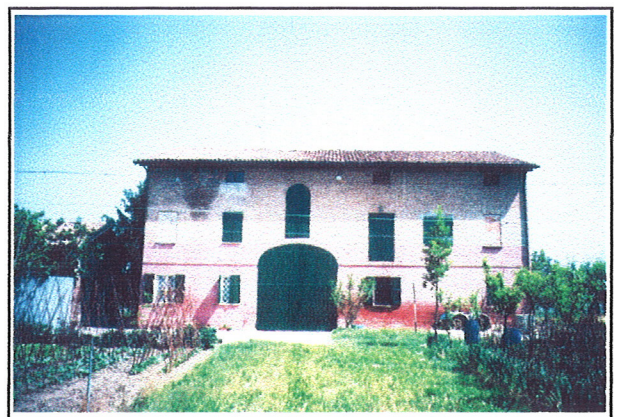
FOTOGRAFIA IDENTIFICATIVA

Edificio a elementi contigui del primo Novecento in faccia vista sviluppato in pianta rettangolare su due livelli e sottotetto con copertura a due acque e colmo costante, presenta un cordolo marcapiano al primo livello. La parte civile ha luci regolari e simmetricamente distribuite. La parte stalla-fienile presenta una porta morta passante archivoltata a sesto ribassato sul fronte strada, a tre centri sul fronte opposto. Su quest'ultimo fronte sopra la porta morta è presente la finestratura del fienile archivoltata.
