Via	Spagnoli, 5-5/a	Toponimo	
Tav. PRG	2.2	Quadrante	F-7
		Zona PRG	E.1

<b>Edificio principale</b>		<b>Tipologia</b>	elementi contigui
<input checked="" type="checkbox"/> Riconoscibile		<b>Interventi</b>	nessuno
<input type="checkbox"/> Parzialmente riconoscibile		<b>Dest. d'uso</b>	abitazione e servizi agricoli
<input type="checkbox"/> Non riconoscibile			
<b>Altri edifici riconoscibili</b> <input checked="" type="checkbox"/> SI <input type="checkbox"/> NO		<b>Tipologia</b>	rustici
		<b>Dest. d'uso</b>	servizi agricoli
<b>Edifici recenti presenti</b> <input type="checkbox"/> SI <input checked="" type="checkbox"/> NO		<b>Tipologia</b>	
		<b>Dest. d'uso</b>	
<b>Altri elementi di pregio</b> <input checked="" type="checkbox"/> SI <input type="checkbox"/> NO		<b>Descrizione</b>	pilastrini al cancelletto d'ingresso
<b>Giudizio sintetico sul valore dell'insediamento</b>			buon valore ambientale

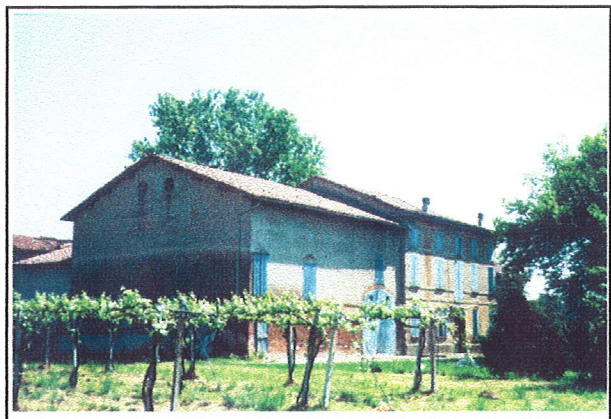
FOTOGRAFIA IDENTIFICATIVA

Edificio a elementi contigui sviluppato in pianta rettangolare con copertura a tre falde e colmo differenziato. La parte civile è su tre livelli e ha luci regolari e simmetricamente distribuite; presenta cordoli marcapiano a tutti i livelli e zoccolatura al piede dell'edificio. La parte stalla-fienile ha una porta morta archivoltata a tre centri. Nell'area dell'insediamento sono presenti rustici con coperture e livelli diversi.
