Via Dell'Impiccato, 1	Toponimo		
Tav. PRG 2.6	Quadrante C-6	Zona PRG E.7

Edificio principale			
<input checked="" type="checkbox"/> Riconoscibile	Tipologia	elementi contigui	
<input type="checkbox"/> Parzialmente riconoscibile	Interventi	ristrutturazione	
<input type="checkbox"/> Non riconoscibile	Dest. d'uso	abitazione	
Altri edifici riconoscibili <input type="checkbox"/> SI <input checked="" type="checkbox"/> NO		Tipologia	
	Dest. d'uso		
Edifici recenti presenti <input checked="" type="checkbox"/> SI <input type="checkbox"/> NO		Tipologia	tettoia aperta
	Dest. d'uso	rimessa auto	
Altri elementi di pregio <input type="checkbox"/> SI <input checked="" type="checkbox"/> NO		Descrizione	
Giudizio sintetico sul valore dell'insediamento		buon valore ambientale

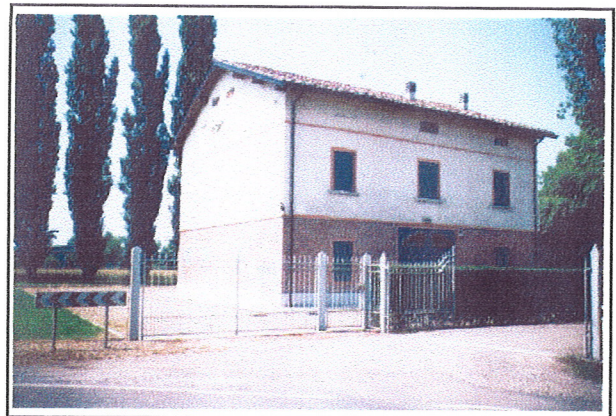
FOTOGRAFIA IDENTIFICATIVA

Edificio ad elementi contigui con caratteristiche del '900 (non appare nelle tavole IGM) sviluppato in pianta rettangolare su due livelli e sottotetto con copertura a due acque e colmo costante già ristrutturato. Conserva elementi tipici quali zoccolatura alla base, muratura a faccia vista, marcapiani e cornici alle finestre che ne consentono una buona leggibilità.
