| Via Traiuolo, 5-5/a | Toponimo Il Traiuolo | |
| Tav. PRG 2.6 | Quadrante C-6 | Zona PRG E.7 |

| Edificio principale | | |

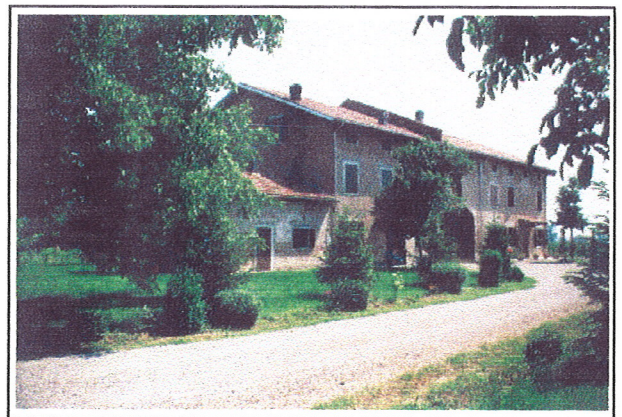
FOTOGRAFIA IDENTIFICATIVA

Edificio ad elementi contigui sviluppato in pianta rettangolare su due livelli e sottotetto con copertura a due acque e colmo costante sulla quale vi è il muro tagliafuoco. Presenta una porta morta passante archivoltata a tre centri e ha luci regolari e simmetricamente distribuite. Già recuperato a residenza, mantiene la complessiva leggibilità originaria.
