<b>Via</b> Dell'Impiccato, 7	<b>Toponimo</b> C. del Caso (IGM)
<b>Tav. PRG</b> 2.6	<b>Quadrante</b> C-8 <b>Zona PRG</b> E.7

<b>Edificio principale</b>	
<input checked="" type="checkbox"/> <b>Riconoscibile</b>	<b>Tipologia</b> elementi contigui
<input type="checkbox"/> <b>Parzialmente riconoscibile</b>	<b>Interventi</b> nessuno
<input type="checkbox"/> <b>Non riconoscibile</b>	<b>Dest. d'uso</b> in stato di abbandono
<b>Altri edifici riconoscibili</b> <input checked="" type="checkbox"/> SI <input type="checkbox"/> NO	<b>Tipologia</b> rustico
	<b>Dest. d'uso</b> in stato di abbandono
<b>Edifici recenti presenti</b> <input type="checkbox"/> SI <input checked="" type="checkbox"/> NO	<b>Tipologia</b>
	<b>Dest. d'uso</b>
<b>Altri elementi di pregio</b> <input type="checkbox"/> SI <input checked="" type="checkbox"/> NO	<b>Descrizione</b>
<b>Giudizio sintetico sul valore dell'insediamento</b>	buon valore ambientale

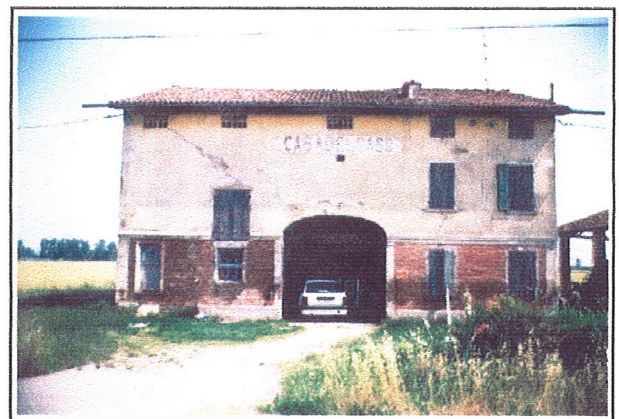
FOTOGRAFIA IDENTIFICATIVA

Edificio ad elementi contigui sviluppato in pianta rettangolare con copertura a due acque e colmo costante. La parte civile posta a est è su due livelli e sottotetto e ha luci regolari e simmetricamente distribuite. Presenta una porta morta tamponata sul retro e sul fronte vi è l'iscrizione del toponimo. Esiste pure un edificio a servizi agricoli in muratura di più recente costruzione, che non appare nelle tavole IGM, ma di tipologia riconoscibile.
