Via	Dell'Impiccato, 9	Toponimo	
Tav. PRG	2.6	Quadrante	C-8
		Zona PRG	E.7

Edificio principale		Tipologia	elementi contigui
<input checked="" type="checkbox"/>	Riconoscibile	Interventi	ristrutturazione e ampliamento
<input type="checkbox"/>	Parzialmente riconoscibile	Dest. d'uso	abitazione e servizi agricoli
<input type="checkbox"/>	Non riconoscibile		
Altri edifici riconoscibili <input type="checkbox"/> SI <input checked="" type="checkbox"/> NO		Tipologia	
		Dest. d'uso	
Edifici recenti presenti <input checked="" type="checkbox"/> SI <input type="checkbox"/> NO		Tipologia	corpo annesso
		Dest. d'uso	garage e deposito
Altri elementi di pregio <input type="checkbox"/> SI <input checked="" type="checkbox"/> NO		Descrizione	
Giudizio sintetico sul valore dell'insediamento		discreto valore ambientale

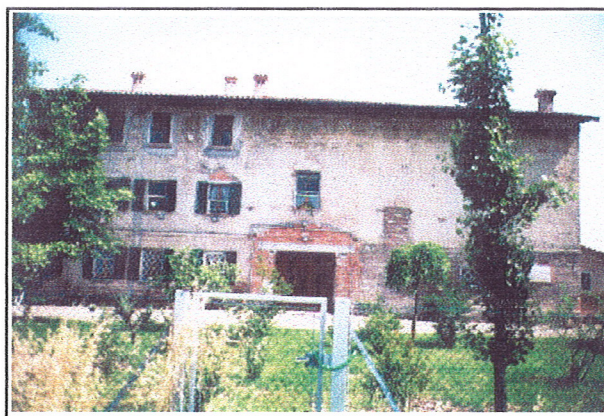
FOTOGRAFIA IDENTIFICATIVA

Edificio ad elementi contigui sviluppato in pianta rettangolare su due livelli e sottotetto con copertura a due acque e colmo costante. Presenta una porta morta passante ora tamponata e ridotta sui due fronti. L'edificio ha subito due ampliamenti: uno sul fronte Est di vecchia costruzione, l'altro molto recente annesso al fronte Nord e sicuramente incongruo all'impianto. L'edificio appare nelle tavole IGM.
