Via	San Biagio, 23	Toponimo		Zona PRG	E.7+E.5
Tav. PRG	2.6	Quadrante	A-6

Edificio principale		Tipologia	elementi contigui
<input checked="" type="checkbox"/> Riconoscibile		Interventi	ampliamenti
<input type="checkbox"/> Parzialmente riconoscibile		Dest. d'uso	abitazione e servizi agricoli
<input type="checkbox"/> Non riconoscibile			
Altri edifici riconoscibili	<input type="checkbox"/> SI <input checked="" type="checkbox"/> NO	Tipologia	
		Dest. d'uso	
Edifici recenti presenti	<input checked="" type="checkbox"/> SI <input type="checkbox"/> NO	Tipologia	rustico
		Dest. d'uso	deposito
Altri elementi di pregio	<input checked="" type="checkbox"/> SI <input type="checkbox"/> NO	Descrizione	colonne all'ingresso
Giudizio sintetico sul valore dell'insediamento	discreto valore ambientale

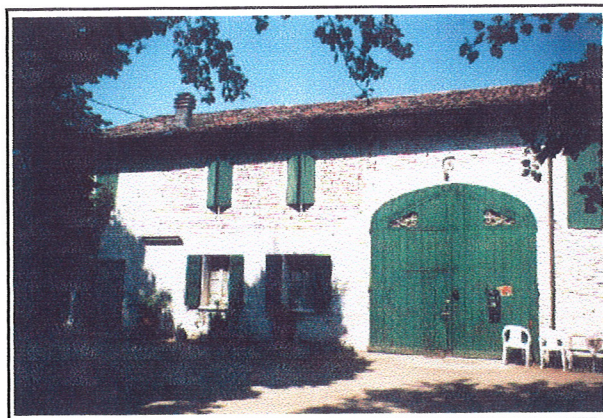
FOTOGRAFIA IDENTIFICATIVA

Edificio ad elementi contigui sviluppato in pianta rettangolare su due livelli con copertura a due acque e colmo costante. Presenta una porta morta passante e ha luci regolari e simmetricamente distribuite. Ha subito diversi ampliamenti annessi ai fronti Nord e Ovest. E' presente anche, sul retro, un edificio rustico in parte in muratura più volte ampliato e complessivamente non più leggibile.
