Via	Centododici, 2-2/a	Toponimo	C. Brunetti
Tav. PRG	2.2	Quadrante	E-8
		Zona PRG	E.1

Edificio principale		Tipologia	elementi contigui
<input type="checkbox"/>	Riconoscibile	Interventi	ristrutturazione
<input checked="" type="checkbox"/>	Parzialmente riconoscibile	Dest. d'uso	abitazione e servizi agricoli
<input type="checkbox"/>	Non riconoscibile		
Altri edifici riconoscibili <input type="checkbox"/> SI <input checked="" type="checkbox"/> NO		Tipologia	
		Dest. d'uso	
Edifici recenti presenti <input checked="" type="checkbox"/> SI <input type="checkbox"/> NO		Tipologia	capannoni
		Dest. d'uso	servizi agricoli
Altri elementi di pregio <input type="checkbox"/> SI <input checked="" type="checkbox"/> NO		Descrizione	
Giudizio sintetico sul valore dell'insediamento		modesto valore ambientale

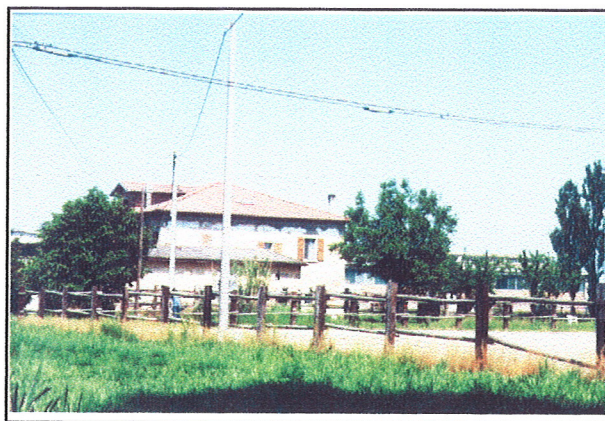
FOTOGRAFIA IDENTIFICATIVA

Edificio a elementi contigui su pianta rettangolare con la parte civile alterata nella sua originaria leggibilità da un intervento di ristrutturazione. La parte stalla-fienile non è stata oggetto di ristrutturazione e presenta ancora i caratteri originali; in particolare si segnala la porta morta archivoltata a sesto ribassato. Nell'area dell'insediamento sono presenti capannoni di recente costruzione.
