Via	Vittoria, 2-2/a-2/b	Toponimo	
Tav. PRG	2.6	Quadrante	D-1
		Zona PRG	E.7

<b>Edificio principale</b>		<b>Tipologia</b>	elementi contigui
<input checked="" type="checkbox"/> Riconoscibile		<b>Interventi</b>	nessuno
<input type="checkbox"/> Parzialmente riconoscibile		<b>Dest. d'uso</b>	servizi agricoli
<input type="checkbox"/> Non riconoscibile			
<b>Altri edifici riconoscibili</b> <input checked="" type="checkbox"/> SI <input type="checkbox"/> NO		<b>Tipologia</b>	rustici
		<b>Dest. d'uso</b>	servizi agricoli
<b>Edifici recenti presenti</b> <input checked="" type="checkbox"/> SI <input type="checkbox"/> NO		<b>Tipologia</b>	residenziale
		<b>Dest. d'uso</b>	abitazione
<b>Altri elementi di pregio</b> <input type="checkbox"/> SI <input checked="" type="checkbox"/> NO		<b>Descrizione</b>	
<b>Giudizio sintetico sul valore dell'insediamento</b>		discreto valore ambientale

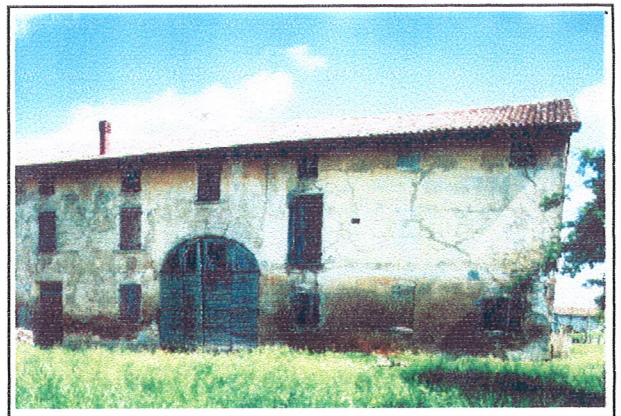
FOTOGRAFIA IDENTIFICATIVA

Edificio a elementi contigui sviluppato in pianta rettangolare con copertura a due acque e colmo costante. La parte civile posta a ovest è su due livelli e sottotetto e ha luci regolari e simmetricamente distribuite. Presenta una porta morta passante archivoltata a tutto sesto ridotta sul retro. Nell'area dell'insediamento vi sono rustici riconoscibili e un edificio residenziale di recente costruzione.
